TÜRKİYE
İNSAN HAKLARI VE
EŞİTLİK KURUMU

**ERZURUM EMNİYET MÜDÜRLÜĞÜ VE
ERZURUM ADLİYESİ NEZARETHANELERİ
ZİYARETİ**

(Rapor No: 2018 / 19)

ARALIK 2018

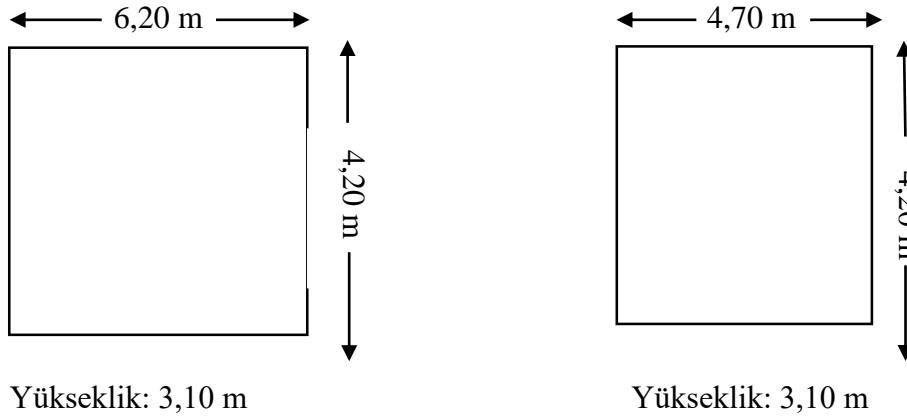
13. Nezarethanelerin boyutlarına ilişkin veriler aşağıdaki gibidir:

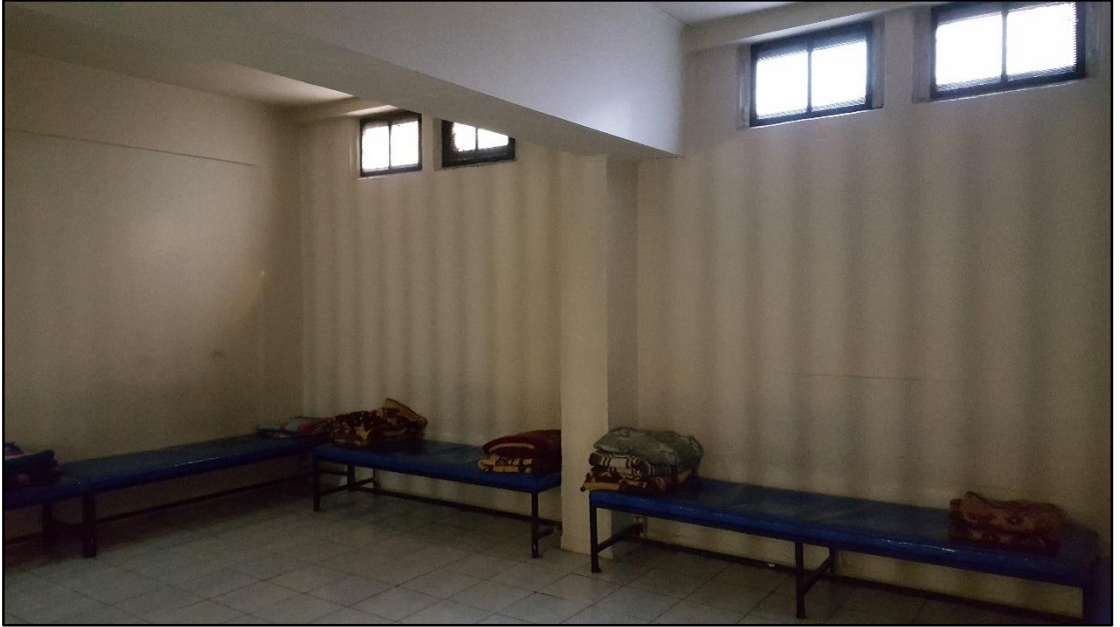
14. Nezarethanelerde yeteri kadar sabit ve dayanıklı oturma yerleri bulunmaktadır. Oturma alanları yumuşak ve silinebilir kumaş şilte ile kaplıdır.

16. Nezarethanelerin temizliğinin temizlikten sorumlu personel tarafından her hafta düzenli şekilde yapıldığı belirtilmiştir.
17. Havalandırma personel odasında bulunan açılabilir pencere ile ızgaralı giriş kapısının birlikte açılması sonucu oluşan hava sirkülasyonu ile sağlanmaktadır.
18. Aydınlatma sabit ve mazgalla kapatılmış küçük pencereler ve koridorda bulunan aydınlatma ampulleriyle; ısınma ise koridorda bulunan kalorifer petekleriyle sağlanmaktadır.

Fotoğraf: Asayiş Şube Müdürlüğü Nezarethanesi

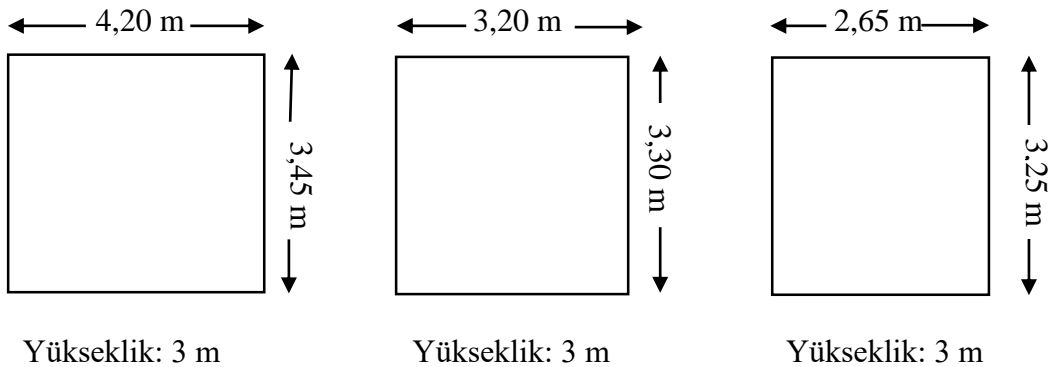
30. KOM, Narkotik Suçlarla Mücadele ve Terörle Mücadele Şube Müdürlükleri, Müdürlük ana hizmet binasının çok yakınında bulunan ve apartmandan dönüştürülen ek hizmet binasında yer almaktadır.
31. Söz konusu şube müdürlükleri, ek hizmet binasının giriş katında yer alan nezarethaneleri ortak kullanmaktadır. Bina girişinin hemen solunda yer alan bu bölüme personel odası ve mutfağın yer aldığı kısımdan geçilerek ulaşılmaktadır. İç kısımda 3 adet nezarethane, banyo, tuvalet ve bir teşhis odası bulunmaktadır.
32. Aynı koridora açılan nezarethanelerden iki tanesi 3 kişi, bir tanesi ise 4 kişi barındırma kapasitesine sahiptir. Nezarethane mevcudunun kapasiteyi aşması durumunda kişilerin müsait durumdaki il nezarethanelerinden birine yönlendirildiği bildirilmiştir.
33. Nezarethanelerin büyüklükleri birbirinden farklı olup boyutlarına ilişkin veriler aşağıdaki gibidir:

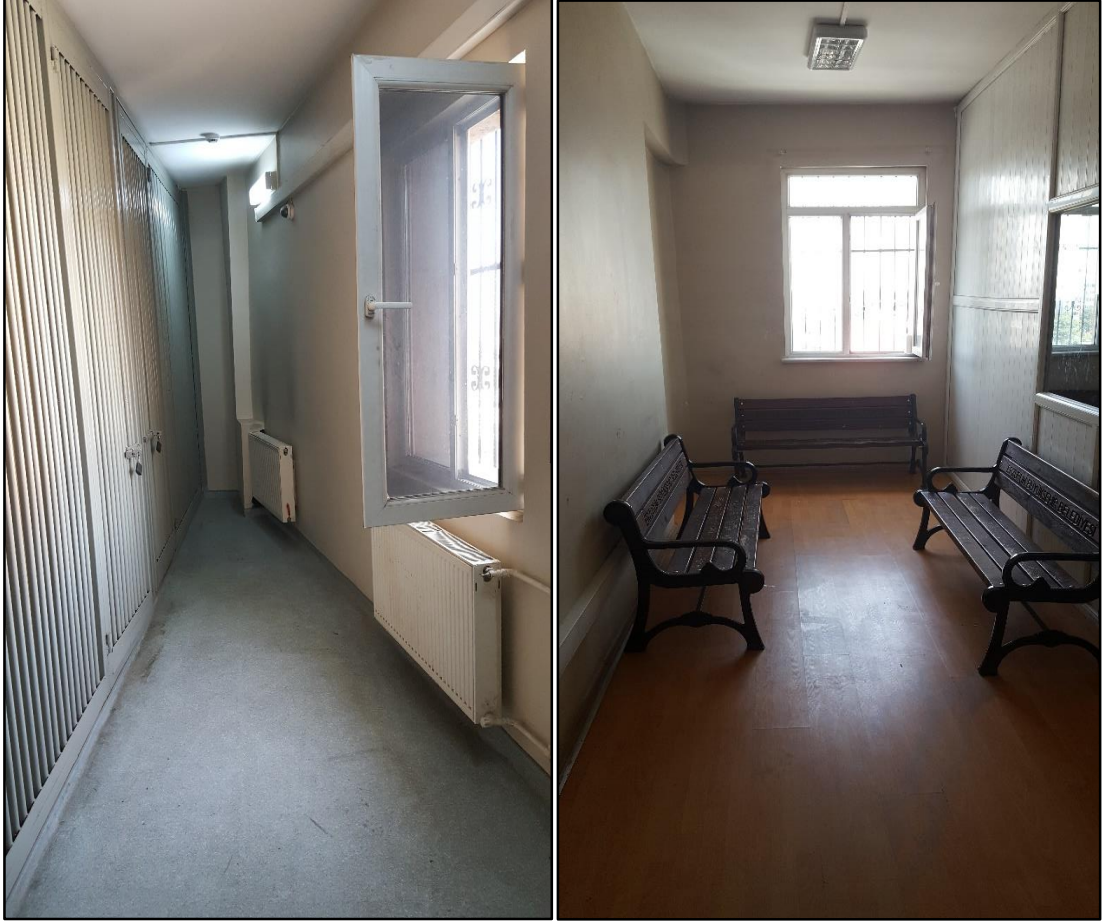
52. Nezarethanelerin içerisinde yeteri kadar sabit ve dayanıklı oturma yerleri bulunmaktadır. Oturma yerlerinin yumuşak ve silinebilir kumaşlı şilte ile kaplı olduğu, üzerlerinde pike ve battaniye bulunduğu görülmüştür.
53. Havalandırma, nezarethanelerin hemen önünde yer alan pencerenin açılması suretiyle sağlanmaktadır. Nezarethanelerin bulunduğu koridorda bir pencere bulunmakla birlikte buradaki ve bekleme odasındaki pencerelerde özgürlüğünden mahrum bırakılanların herhangi bir kaçma veya kendine zarar verme girişimlerinin bertaraf edilmesi için demir parmaklıklar bulunduğu görülmüştür.

Fotoğraf: Çocuk Şube Nezarethaneleri ve Bekleme Odası

54. Nezarethanelerden biri pencerenin hemen önünde bulunduğundan doğal ışığın yeterli olduğu gözlemlenmiştir. Diğer nezarethane ise koridorun daralan kısmında ve pencereden kısmen daha uzak olduğundan aydınlatmanın koridorda yer alan led lamba ile desteklendiği görülmüştür.

110. Çocuk Şube Müdürlüğü nezarethanelerini gören kameralar koridorda yer almaktadır. Şubenin ayrı bir bölümünde bulunan bu nezarethaneler, personel ofisleri veya masalarından kolaylıkla görülememektedir. Aynı şekilde Gürcükapı Polis Merkezi Amirliği'nde de kameraların nezarethane dışında yer aldığı gözlemlenmiştir. Müdahale gerektiren herhangi bir durumun (sağlık problemi, intihar girişimi, kişiler arasında şiddet, taciz olayları vb.) kolaylıkla takip edilebilmesi açısından nezarethane demir parmaklıklarının kamera görüntüsünü engellememesi için bu birimlerde kameraların nezarethane içlerine alınmasının faydalı olacağı değerlendirilmektedir.

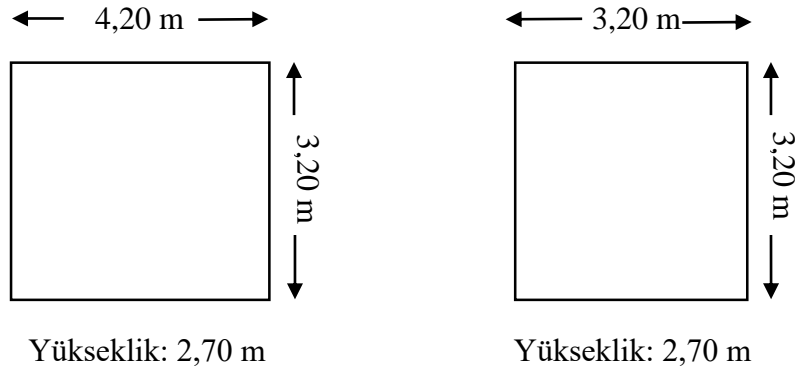
64. Gürcükapı Polis Merkezi Amirliği, Yakutiye İlçe (Merkez ilçe) Emniyet Müdürlüğüne bağlı olarak faaliyet gösteren polis merkezlerinden biridir.
65. Nezarethaneler, polis merkezinin giriş katında yer almaktadır. Bu katta ayrıca personel büroları, dinlenme odası, ifade alma ve avukat görüşme odası ile tuvalet ve banyo bulunmaktadır.
66. Polis merkezinin aynı koridora açılan iki adet nezarethanesi bulunmaktadır. Nezarethanelerden biri diğerine göre daha küçük olup bunların boyutlarına ilişkin veriler aşağıdaki gibidir:

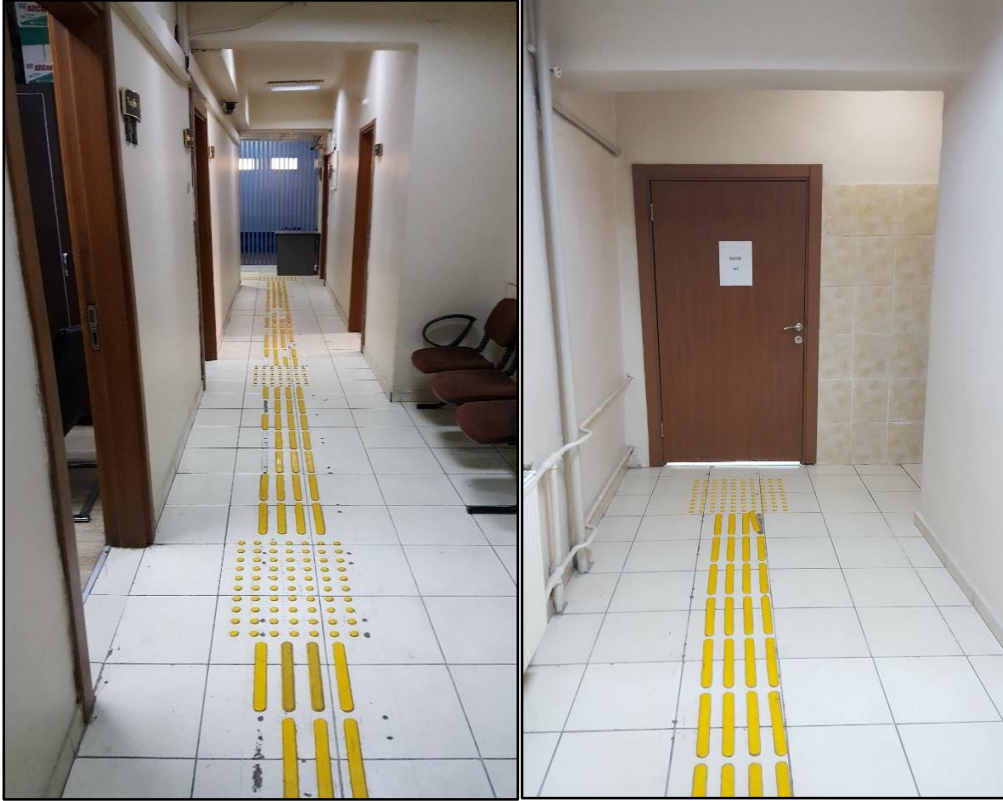
72. Nezarethanelerin bulunduğu kısımda bir tuvalet ve banyo yer almaktadır. Banyoda bir de tutamacı bulunan alafranga tuvalet bulunmaktadır. Banyoda yer alan tuvalet, hem kadınlar hem de engelli kişiler tarafından kullanılmaktadır. Özgürlüğünden mahrum bırakılanlar duş alma imkânına sahiptir. Duş başlığının spiral hortumu bulunmakta olup başlık duvara monte değildir. Tuvalet ve banyonun temiz olduğu, buralarda yeterli miktarda temizlik malzemesinin bulunduğu görülmüştür.
73. Polis merkezi binasının ana girişinde engelli rampasının olduğu ve girişe bağlı koridorun basamaksız ve engelsiz yapıda tasarlandığı görülmüştür. Koridor boyunca ve özellikle engelli tuvaletine kadar zeminde kabartmalı sarı şeritler yer almaktadır.

Fotoğraf: Gürcükapı Polis Merkezi Amirliği Koridoru

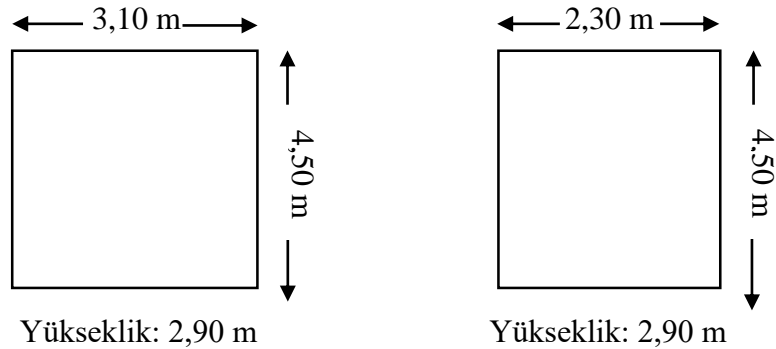
78. Gölbaşı Polis Merkezi Amirliği, Yakutiye İlçe (Merkez ilçe) Emniyet Müdürlüğüne bağlı olarak faaliyet gösteren polis merkezlerinden bir diğeridir.
79. Nezarethaneler, polis merkezinin giriş katının ayrı bir bölümünde yer almaktadır. Bu katta ayrıca personel büroları, bekleme odası, ifade alma ve avukat görüşme odası bulunmaktadır.
80. Polis merkezinin iki adet nezarethanesi bulunmaktadır. Nezarethaneler aynı koridora açılmaktadır.
81. Nezarethanelerin kapasitesinin 2 veya 3 kişilik olduğu belirtilmiştir. Daha fazla sayıda özgürlüğünden mahrum bırakılan bulunması halinde polis merkezinde nezarethane olarak kullanılacak uygun başka bir bölüm olmadığından diğer polis merkezlerinin veya şubelerin nezarethanelerinden faydalandığı ifade edilmiştir.
82. Nezarethanelerin boyutlarına ilişkin veriler aşağıdaki gibidir:

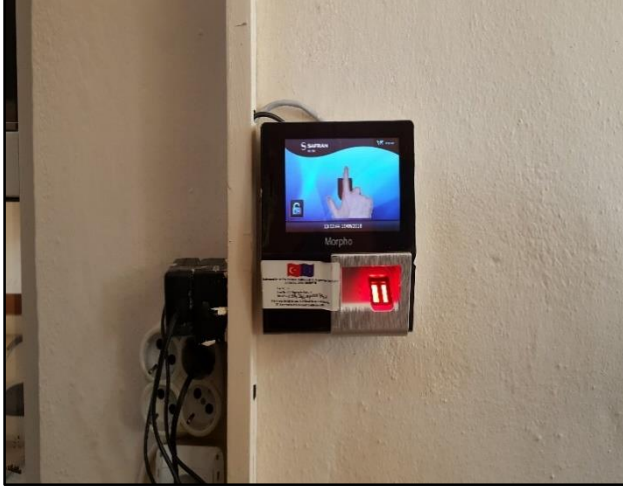
Fotoğraf: Parmak izi okuyuculu takip sistemi

93. Polis merkezinde, haklarında adli kontrol kararı verilerek denetimli serbestlik ile şartlı tahliye edilen kişiler için parmak izi okuyuculu denetimli serbestlik takip sistemi bulunmaktadır. Yaklaşık bir yıldır kullanılan ve AB destekli bir proje ile kurulan sistemin, Erzurum ili içinde sadece bu polis merkezinde bulunduğu belirtilmiştir.
